INSPECCIÓN
Camino xxxxxxxxx
XXXXXXXXXX
Pontevedra
ref 20220001

Identificación del Edificio

Datos de la Inspección

Fecha de la Inspección: 20/04/2022 10:00

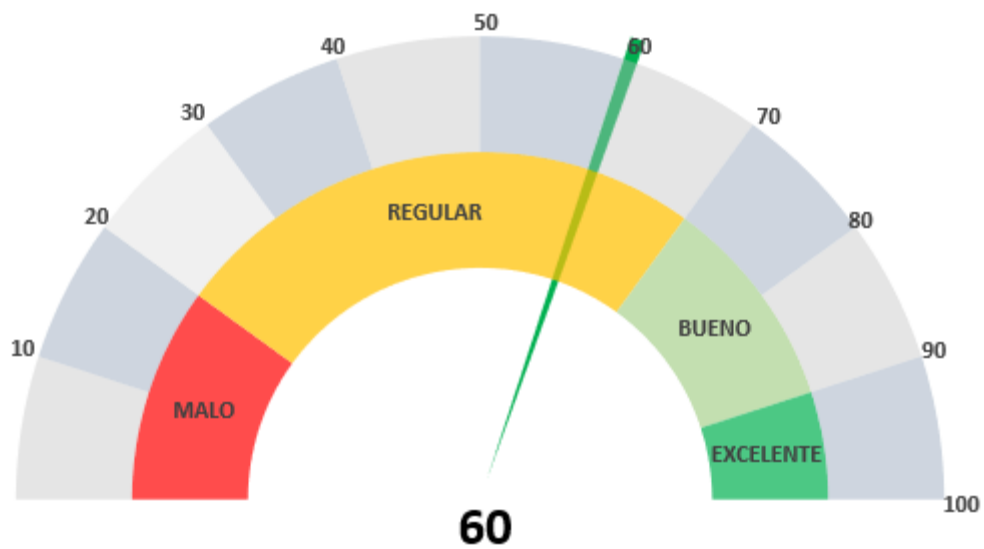
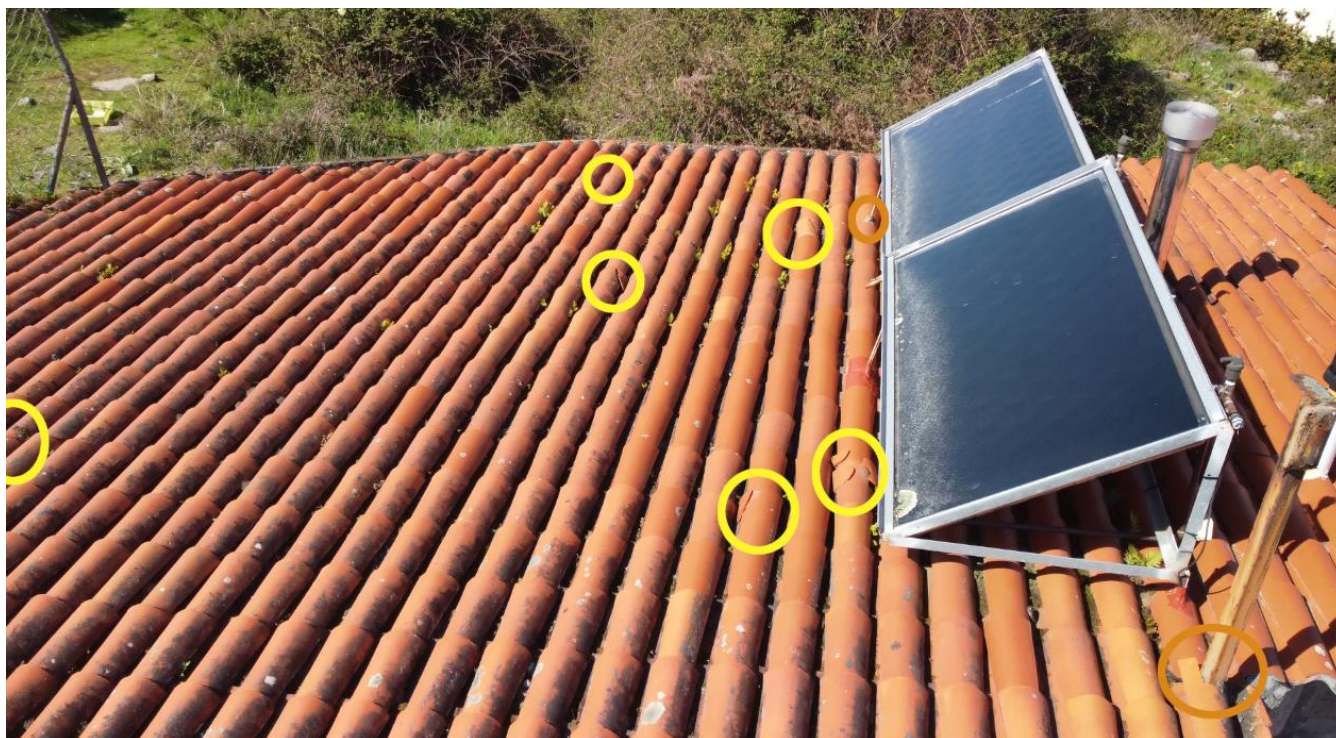
(Img1)

Estado General del Tejado: **REGULAR**

AMARILLO -> Tejas Rotas

NARANJA -> Revestimiento clorocaucho a sanear

- Sustitución de tejas rotas
- Sanear zonas de clorocaucho (marcadas en naranja en img1)
- Limpieza de placas térmicas en su parte inferior y comprobar estado

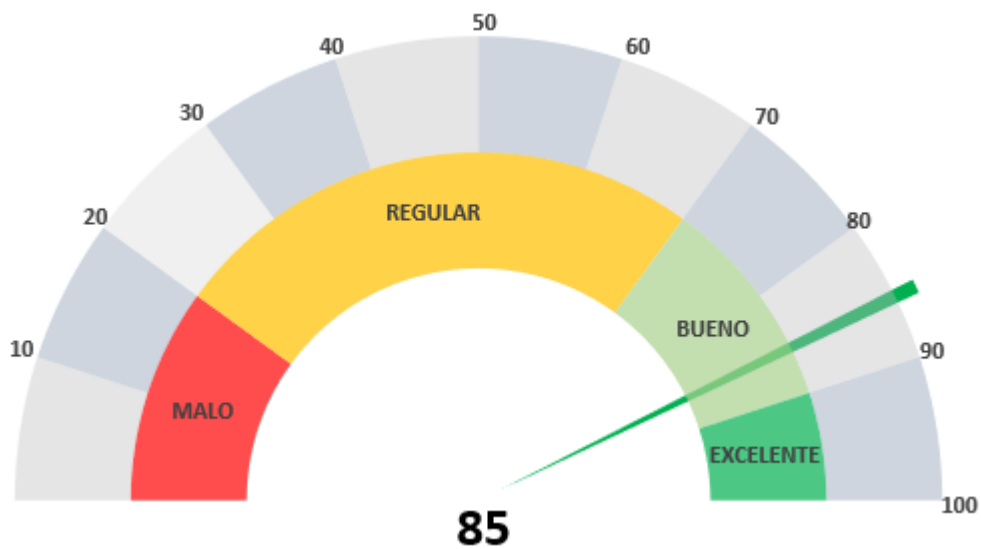
Estado General de Limas y Canalones: **BUENO**

Este tejado no tiene limas ni canalones y los bordes de escape de agua parecen en buen estado.

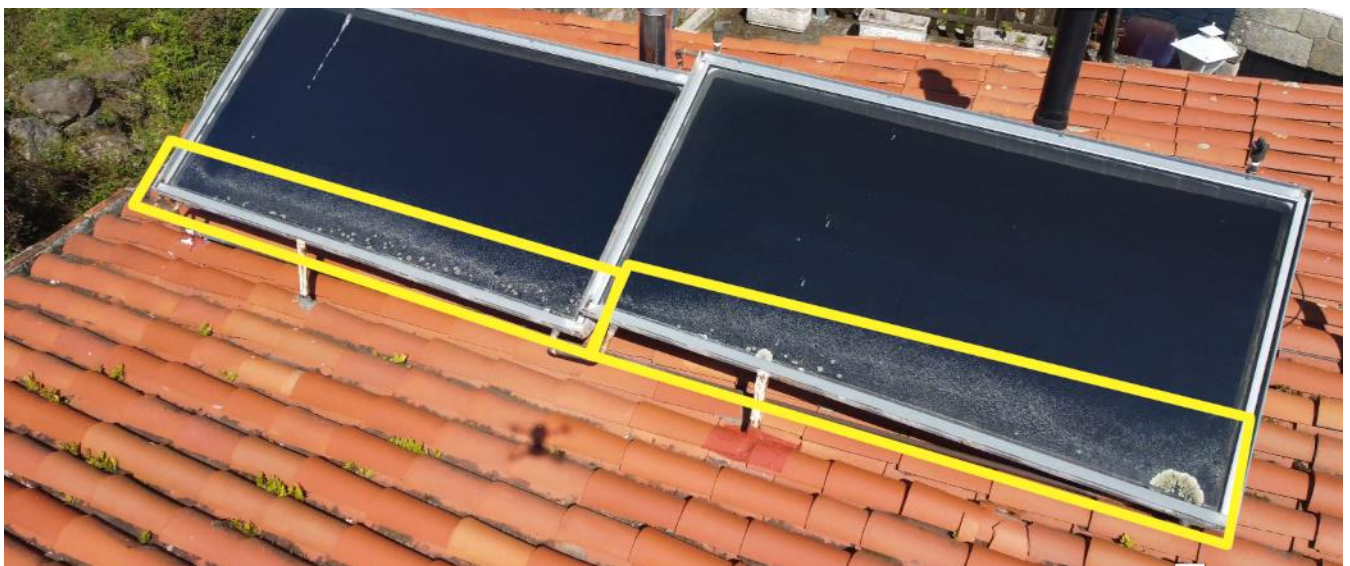
Las placas térmicas, presentan mal estado en la parte inferior.
